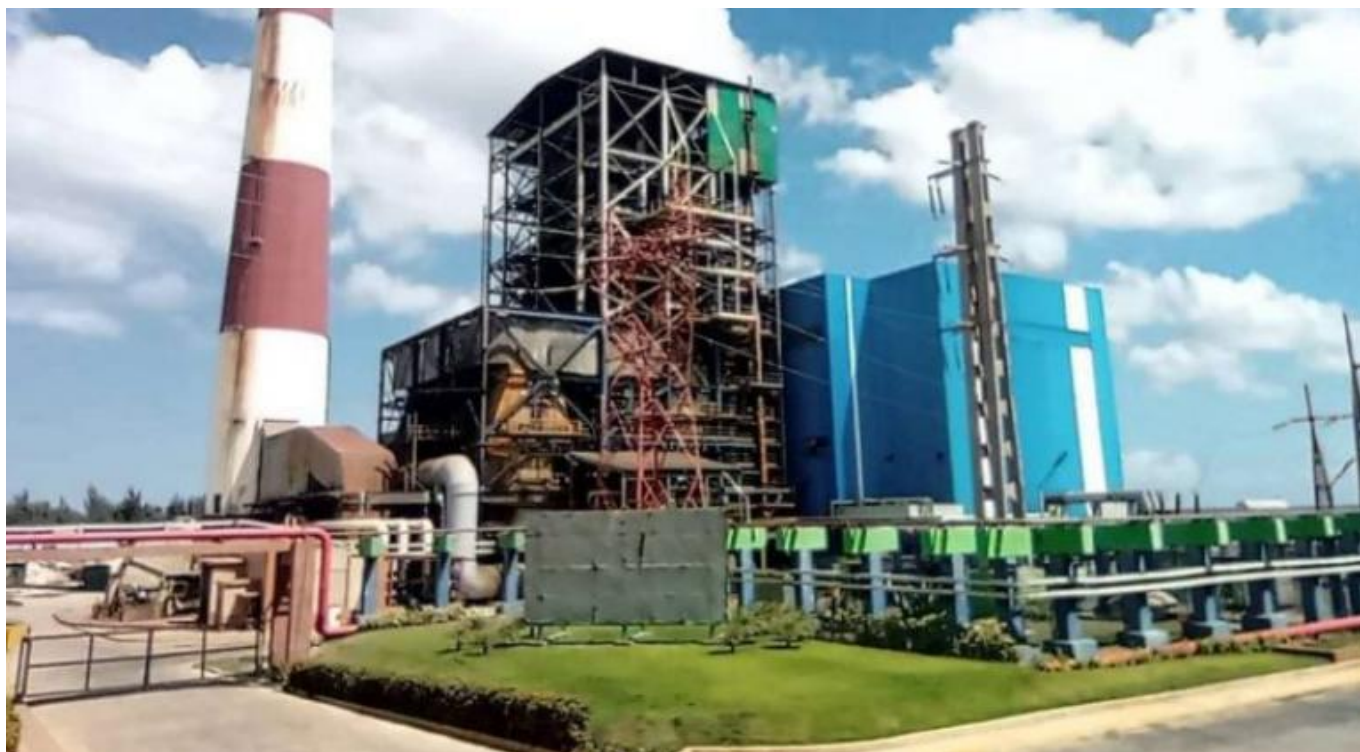
A las 17:24 del día 27 de septiembre ocurrió en la zona de Matanzas un disparo por condiciones climatológicas de una de las dos líneas de transmisión Guiteras 220 kV-Matanzas 200 kV como consecuencia de un cable protector partido.

Posteriormente, a las 17:52 horas, ocurrió el disparo de la otra línea de transmisión Guiteras 220 kV-Matanzas 220 kV provocando que el SEN quedara enlazado por la línea de transmisión Cotorro 220 kV- Matanzas 220 kV, la cual, de manera inmediata, salió de servicio al no soportar las transferencia de potencia.

Esta situación provocó un desbalance de potencia por el exceso de generación en la zona occidental y el déficit de generación en la zona centro-oriental, que causó un fenómeno de inestabilidad en la frecuencia en ambas zonas y, por consiguiente, la caída total del SEN.

Ante esta condición, se realizaron acciones para reducir la transferencia de potencia hacia la zona centro oriental.
